HÖGSKOLAN
I HALMSTAD

Byggingenjör 180hp

EXAMENSARBETE

Ändring av flerbostadshus från folkhemsperioden

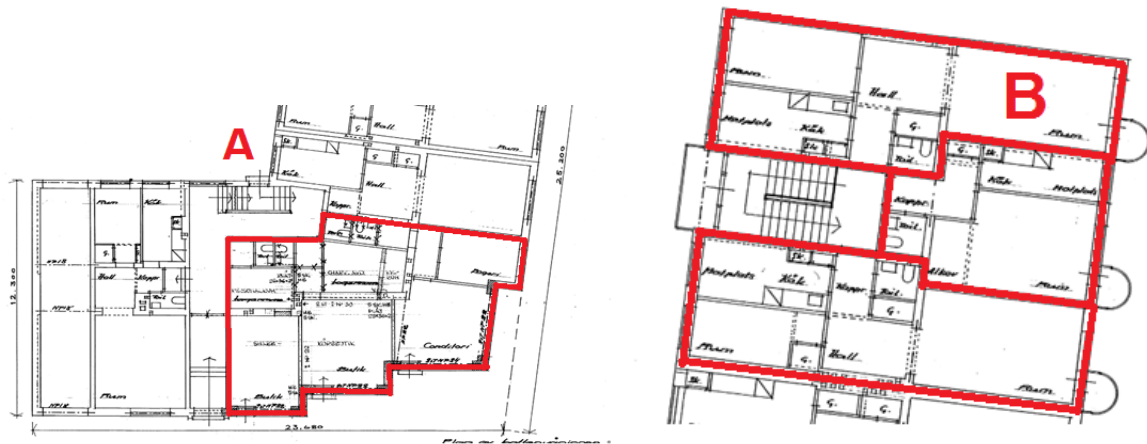
Figur 5. A: Butiksverksamhet, 1930-talet, markerat i rött.

B: Typisk trespannare, 1930-talet, enkelsidig enrumslägenhet omges av två genomgående tvårumslägenheter [32].

Fastigheten, med ett djup på cirka 12 meter, hade under 1930-talet mestadels lägenheter som var utformade till enrum- eller tvårumslägenheter. Ett fåtal lägenheter i fastigheten utformades som trerumslägenheter och på första våningen fanns även två mindre butiker samt ett konditori (se figur 5, A). Lägenheterna var ofta genomgående med fönster åt två håll men det fanns också ett antal mindre enkelsidiga lägenheter mellan dessa, man utnyttja alltså den typiska lösningen ”trespännare” i fastigheten (se figur 5, B). De små mörka badrummen och hallarna var placerade i mitten av huset. Övriga rum samt kök placerades mot fasad vilket gav ljusa boytor. En del lägenheter var också försedda med antingen vanliga eller franska balkonger. De två ljusa trapphusen har fönster mot innergård och saknar hiss. Tvättstuga, förråd och plats för cyklar finns att tillgå nere i källare. Fastigheten skulle kunna karakteriseras som ett typiskt utvecklat smalhus med en del drag från tjockhuset, som exempelvis de enkelsidiga lägenheterna.

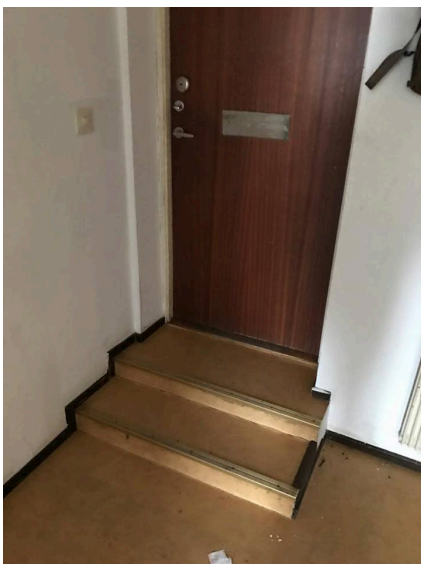
Figur 6. Nivåskillnad mellan tidigare butiksverksamhet och trapphus. Egen bild.

Under tidigt 1980-tal skedde en ombyggnad av fastigheten och flera lägenheter slogs samman och butiksverksamheterna på bottenvåningen försvann. Många av de mindre en- och tvårumslägenheter som slogs ihop utformades till tre-, fyra- samt femrumslägenheter. Eftersom bjälklagen låg på en lägre nivå där det tidigare funnits butiksverksamheten behöver de boende idag passera nivåskillnader för att kunna passera lägenhetsdörrarna samt förflytta sig runt i de nyare lägenheterna (se figur 6). Även vissa sammanslagningar på de två övre våningarna var ogenomtänkta då ingen hänsyn tagits till att mellanbjälklag ligger på olika nivåer. Detta har lett till att de boende idag måste passera mindre nivåskillnader i form av trappor i dessa lägenheter för att kunna förflytta sig runt.

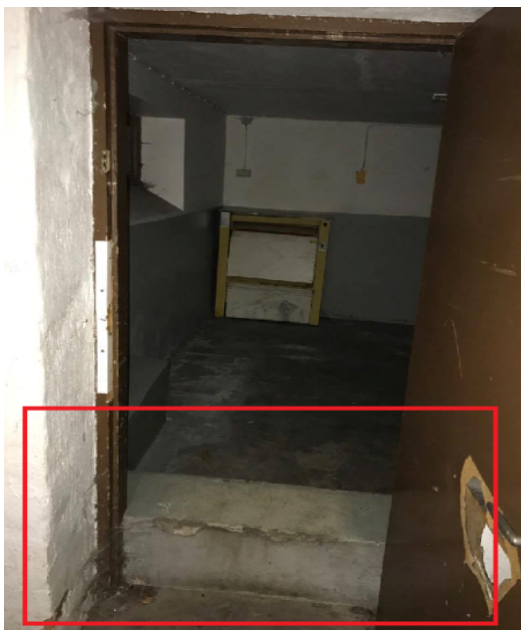
Figur 7. Klack vid entré till tvättstuga är markerat i rött. Egen bild.

Det var enkelt att se var lägenheterna slagits samman och det kunde snabbt konstateras att ombyggnaden från 1980-talet var ogenomtänkt. För att slå samman lägenheterna hade hålltagningar i de tidigare lägenhetsavskiljande väggarna gjorts. Hålltagningarna som gjordes under ombyggnaden är mycket små och eftersom bjälklagen ligger på olika nivåer har vissa sammanslagningar orsakat nivåskillnader som måste passeras för att kunna förflytta sig i lägenheterna. En annan tillgänglighetsproblematik som observerades under första inventeringen var de små badrummen som är problematiska att utnyttja för personer oavsett rörelseförmåga. Det sista som observerades under första inventeringen var källarförråden samt tvättstuga som placerats i källaren. Att nå källare är omöjligt för en person med rullstol och tvättstugan var problematisk att utnyttja av personer oavsett rörelseförmåga. Största problemet med tvättstugan var den stora betongklacken som låg på golvet precis vid ingången till tvättstugan (se figur 7).

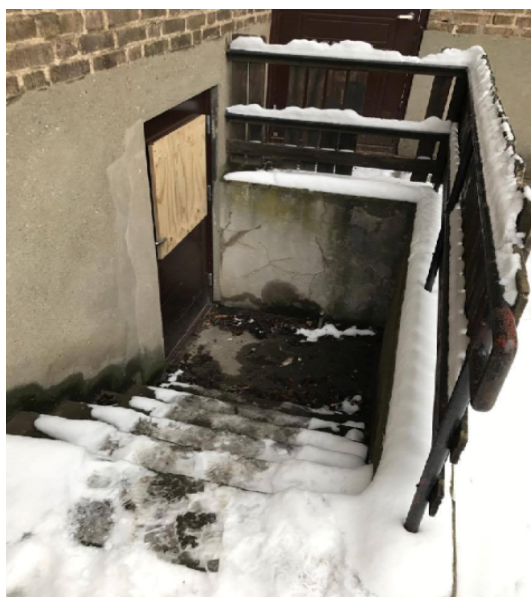
Figur 10. Trapp ner till källare och tvättstuga. Egen bild.

Det outnyttjade området, förutom ett mindre förråd, är idag nedgången och är i stort behov av en upprustning. Gångvägarna, uppfört med plattor, är ojämna och otydliga. Framför alla entrédörrar finns mindre nivåskillnader som måste passeras för att kunna öppna dörrarna. Dessa omständigheter gör det problematiskt för en person med antingen nedsatt syn eller rörelseförmåga att kunna förflytta sig runt på området. På området finns en mindre trappa (se figur 10) som går ner till tvättstuga och källarförråd för cyklar samt övrig förvaring. Det skulle alltså vara problematiskt för en person med nedsatt rörelseförmåga att kunna utnyttja tvättstugan och källarförrådet.
