Sensor för hydraulolja

Examensarbete
Vårterminen 2008

Johan Börjesson och Johan Nilsson, Elektroteknik

Högskolan i Halmstad

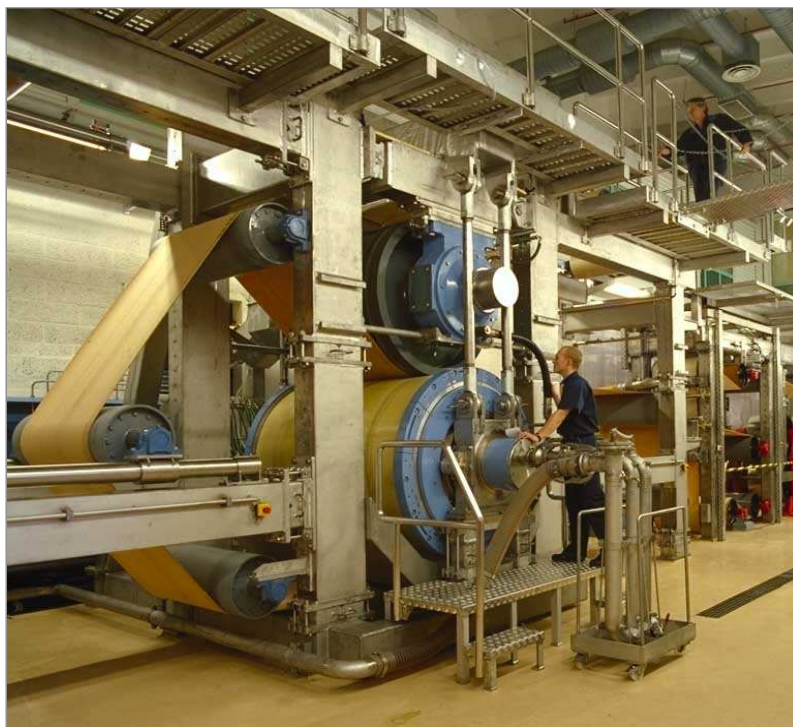
Bild 1. Bilden visar hur en skopress ser ut.

Albany International AB testar nya filtprodukter i en så kallad skopress. I skopressen pressar man ut vatten ur filten och det samlas in mätdata under testets gång. Fördelen med att använda en skopress är att man får en stor pressyta mot filten vilket medför att en större mängd vatten pressas ur filten per tidsenhet. Den mjuka gummiytan på skopressvalsen gör att pressytan blir större än om man hade använt vanliga valsar med hård yta.

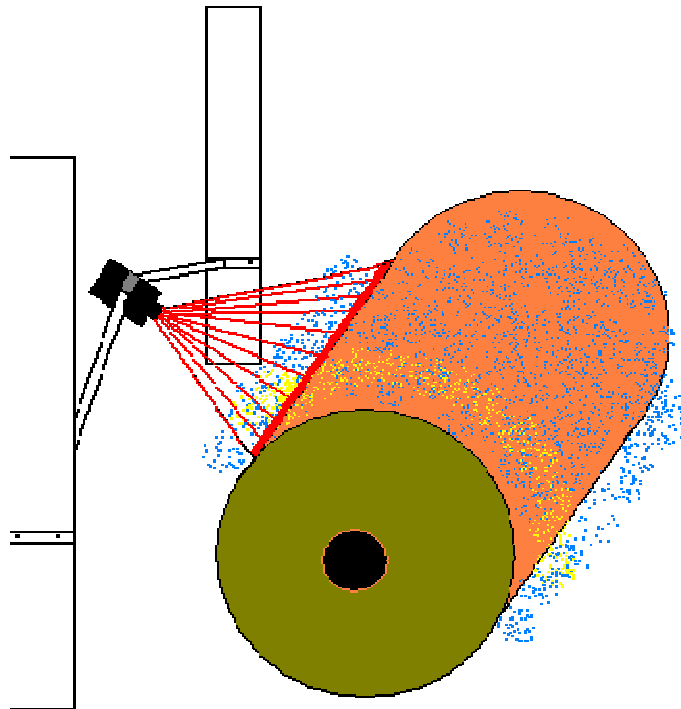
Bild 4. Bilden symboliserar skopressens vals och dess gummiyta (orange) samt hur en kamera skulle kunna monteras. Blå prickar symboliserar vatten (25°C) och gula prickar symboliserar hydraulolja (75°C).

Hydrauloljan inne i skopressen håller en temperatur runt 75°C och luften, vattendimman samt vattendropparna utanför skopressen håller en temperatur runt 25°C. Med denna vetskap bestämde sig projektgruppen för att undersöka om värmekamera kan användas vid detektering av hydrauloljeläcket. Värmekameran var tänkt att monteras på ett stativ som fästes i maskinens balkar (bild 4). Värmekameran riktas mot skopressen och avläser temperaturen i dess närhet eller på dess yta (ca 25°C). När hål eller spricka uppstår i skopressens gummiyta sipprar 75-gradig hydraulolja ut och värmekameran detekterar en temperaturskillnad. Vid detektering av temperaturskillnad fås en signal från värmekameran som kan integreras i maskinens stoppsystem och används för att stoppa processen.

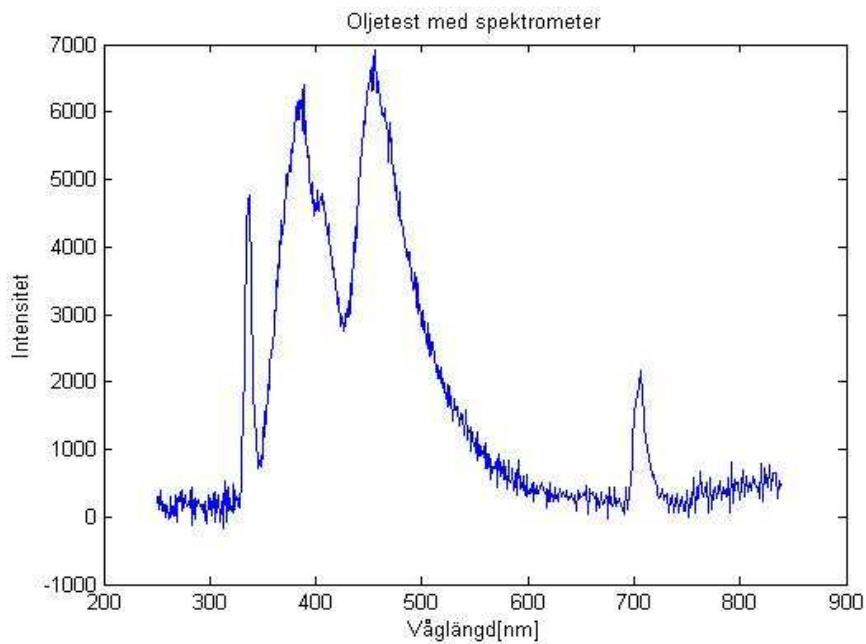
Diagram 1. Mätning av hydrauloljans fluorescens med hjälp av spektrometer. Två tydliga våglängdstoppar syns vid 390nm och 455nm.

Resultatet visar att hydrauloljan fluorescerar med två toppar vid excitation med 337nm och våglängden mäts till 390nm respektive 455nm. Det innebär att hydrauloljeläcket troligtvis kan detekteras med hjälp av UV-ljus.

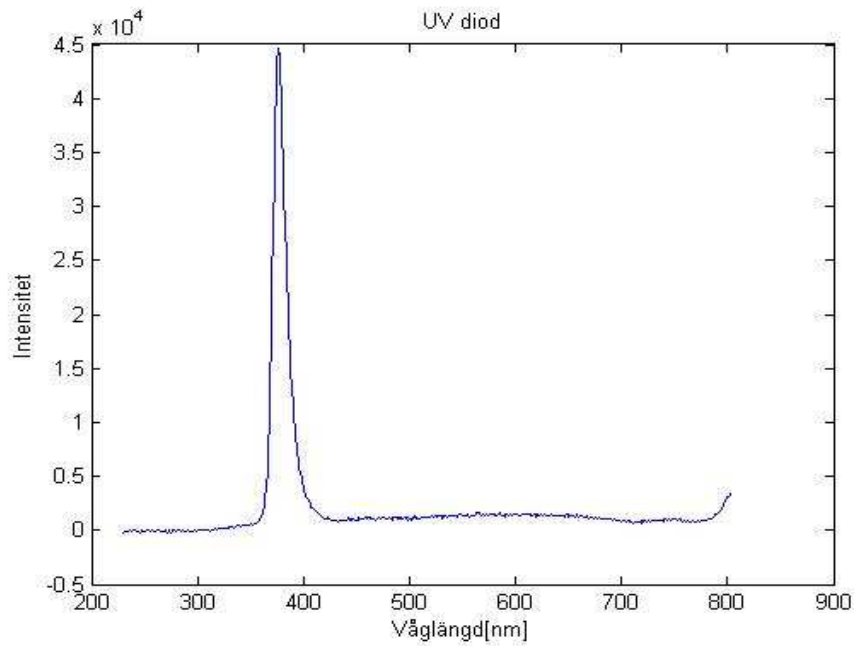
Diagram 2. Mätning av UV-diodens våglängd med spektrometer. Våglängden skulle enligt specifikation vara 370nm men uppmättes till 376nm.

Testet började med att spektrometern kalibrerades mot en känd ljuskälla. UV-dioden och fibern till spektrometern monterades därefter på ett stativ och ett plastkärl placerades under, samt fylldes med vatten och en bakgrundsbild togs. Bakgrundsbilden tas för att man ska veta vilket ljus som redan finns i testets omgivning och kan sedan franses vid testet. Ett test gjordes mot vattenytan och då fångades endast UV-diodens våglängd i spektrometern. Våglängden för UV-dioden var 376nm (diagram 2). Hydraulolja hälldes ut på vattenytan och belystes med UV-ljuset (376nm) och hydrauloljan fluorescerade med en våglängdstopp vid 462nm (diagram 3). Samma test som för hydrauloljan gjordes på fibrer från filten som passerar genom skopressen. Det fluorescerande ljuset som fibrerna avger har en topp vid 435nm (diagram 4).

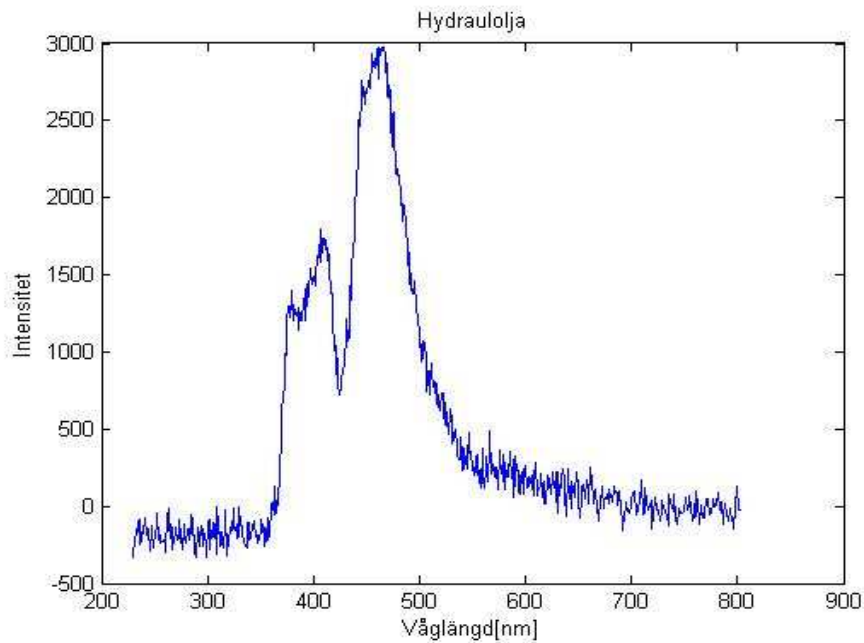
Diagram 3. Hydrauloljan fluorescerade när den belystes med UV-dioden, den högsta våglängden som uppmättes var 462nm.

Resultatet visar att hydraulolja fluorescerar även med belysning av en våglängd på 376nm. För hydraulolja är de intressanta våglängderna när intensiteten är som högst, i detta fall finns två intensitetstoppar hos hydraulolja vid 406nm respektive 462nm. Sensorn som ska kunna detektera hydraulolja behöver klara av att detektera ljus vid någon av dessa våglängder. Fibrerna från filten hade en intensitetstopp vid en våglängd på 435nm, denna våglängd vill man inte detektera med sensorn.

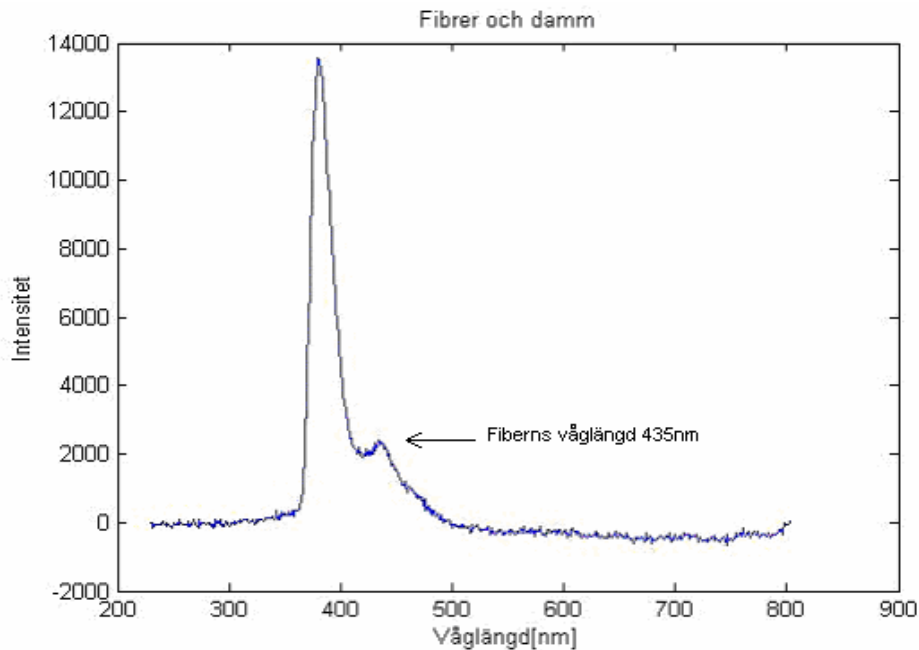
Diagram 4. *Fibrer från filten i skopressen kan eventuellt störa detekteringen av hydraulolja. Fibrerna fluorescerade vid en våglängd på 435nm.*

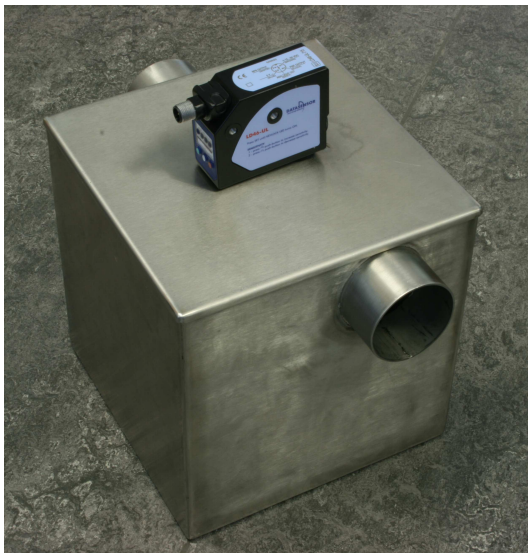
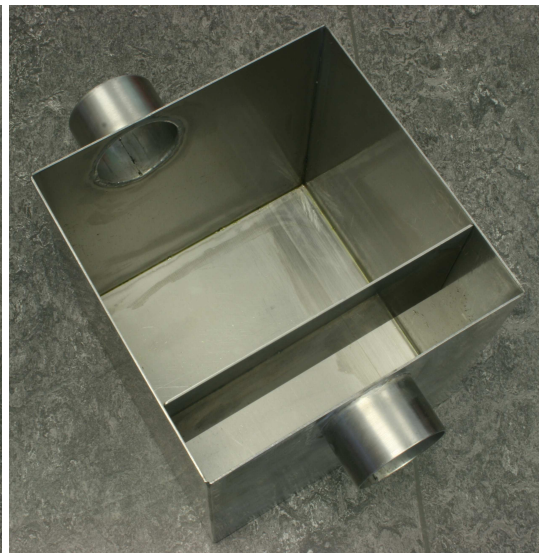
Bild 8. Bilden visar uppsamlingskärlet.

Bild 9. Bilden visar uppsamlingskärlet.

För att kunna detektera hydraulolja som läckt ut ur skopressen har ett uppsamlingskärlet (bild 8 & 9) konstruerats i rostfritt stål. Muntlig förklaring och en handskissad ritning lämnades till personal på Albany International AB för tillverkning. Uppsamlingskärlet ska monteras mellan avrinningskaret och avloppet. Vattnet som pressas ut ur filten ska rinna längs avrinningsplåtar ner i ett avrinningskar. Uppsamlingskärlet är konstruerat så att avrinningsvattnet måste passera genom för att nå avloppet. Vattnet åker sedan vidare ut i avloppet medan hydrauloljan som flyter på vattenytan stannar kvar i uppsamlingskärlet. Uppsamlingskärlet har ett lock där sensorn är placerad, sensorn detekterar om det finns hydraulolja på vattenytan (bild 7).

Tester och mätningar i projektet har resulterat i framtagande av en prototyp som kan detektera ett hydrauloljeläckage. Ett uppsamlingskärl har konstruerats i rostfritt stål och anpassats för att kunna monteras vid utloppet på skopressens avrinningskar. Med hjälp av plåtar som monteras vid skopressvalsen kan det mesta av vattnet från skopressen ledas ner till avrinningskaret. I uppsamlingskärlet monteras en sensor för att detektera om hydraulolja läckt ut ur skopressen. Den mest lämpade sensorn har valts ut baserat på tester och mätningar. Valet föll på en sensor från Datasensor ur LD46-serien som innehåller både en UV-diod för belysning av hydrauloljan och en fotodiod som kan detektera hydrauloljans fluorescens. Sensorer från LD46-serien sänder ut UV-ljus med en våglängd på 375nm och klarar av att detektera hydrauloljans fluorescerande våglängd på 462nm.
